## **Ottimizzazione WAN (WANO)**

### **Guida di risoluzione problemi per impossibilità di accedere alla Web UI**

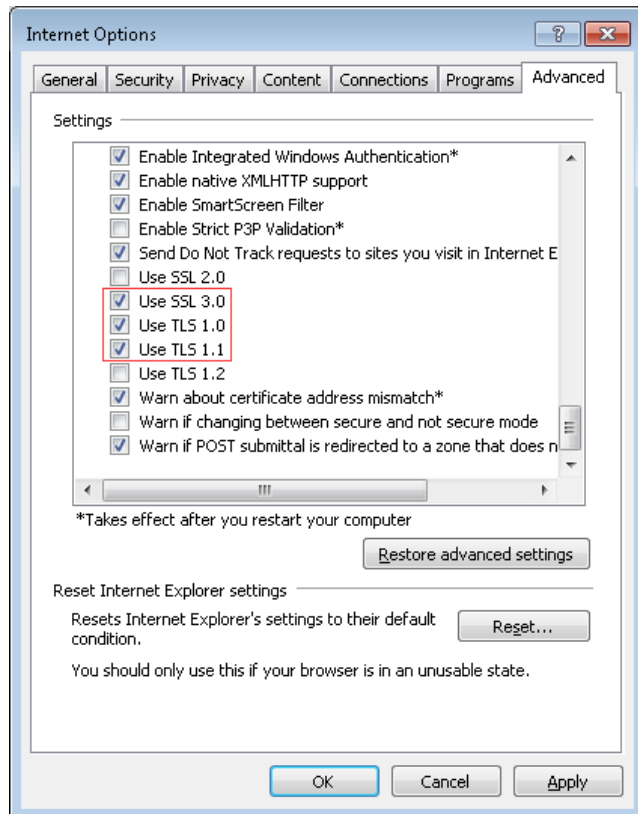
### 4.3 Versione TLS non supportata

Sangfor WANO non supporta TLS 1.2 per le vecchie versioni, per cui è necessario disabilitare TLS1.2 dalle Opzioni Internet e abilitare solamente SSL3.0, TLS1.0 e TLS1.1.
